BRÜCKEN AUS WETTERFESTEM STAHL - Protokoll der Brückenuntersuchung SBB-BAHNÜBERFÜHRUNG INDUSTRIE ALTHAU

Projekt-Nr. ICOM:	11	Datum :	7. Juni 1999
Bauwerksnummer :	Nicht vorhanden	Prüfer :	Lang
Standort :	Siggenthal Station		
Fertigstellung :	1970 (Erneuerung 1989/90)		
Brückenfunktion :	Zufahrtsstrasse zum Industriegebiet Althau		
Bauherrschaft :	Bauverwaltung Würenlingen, Würenlingen

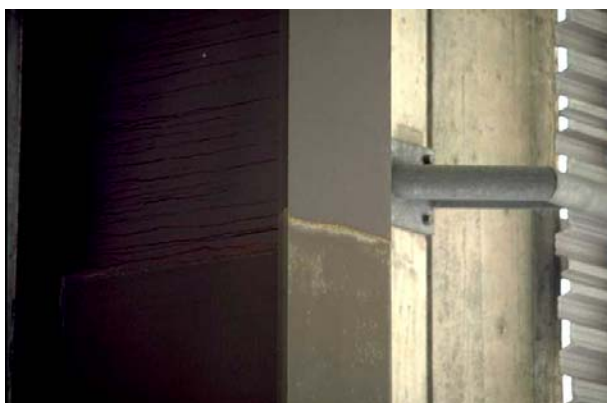
- Hauptträger West hat auf der Aussenflanke des Unterflansches im nördlichen Bereich z.T. geringe Plättchenrostbildung (SF),
- Beide Hauptträger zeigen Ablaufspuren von Kondenswasser im oberen Bereich der Stege (innen und aussen), Hauptträger Ost auf Aussenseite im südlichen Bereich allerdings sehr gering (SF),
- Im Uebergang von gestrichenen zu ungestrichenen Oberflächen weissliche Ablagerung (SF).

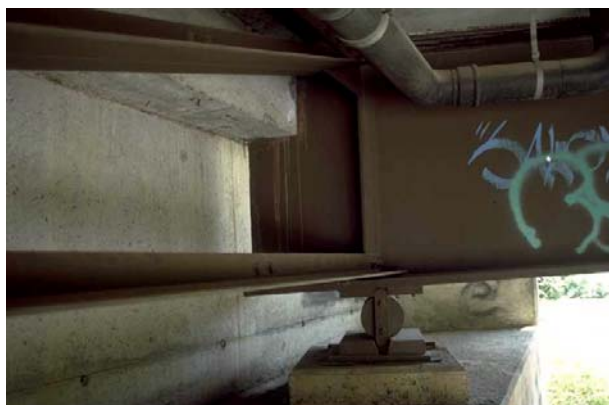
- Austritte der Hauptträger aus der Endverdickung der Fahrbahnplatte neben den Fahrbahnübergängen zeigen Ablaufspuren von z.T. rostigem Leckwasser, welches entweder von einem undichten Fahrbahnübergang stammt (unwahrscheinlich) oder von einem unsauberen Anschluss der Gussasphaltabdichtung an das Fahrbahnübergangsprofil herrührt (SF).

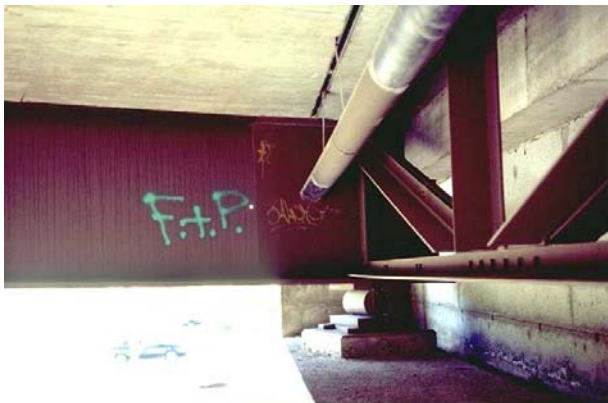
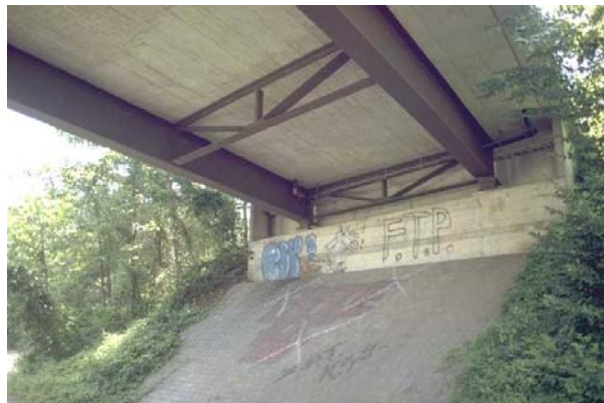
Das Bauwerk macht einen sehr neuen Eindruck (Erneuerung 1989/90), die Hauptträger sind gleichmässig gefärbt und die Beschichtung der Widerlagerbereiche ist auch aus der Nähe fast nicht zu erkennen. Leider sind die Widerlager stark verspritzt.
