## BRÜCKEN AUS WETTERFESTEM STAHL - Protokoll der Brückenuntersuchung NAPOLEONBRÜCKE

<b>Projekt-Nr. ICOM:</b>	25	<b>Datum :</b>	9. September 1999
<b>Bauwerksnummer :</b>	8	<b>Prüfer :</b>	Lang/ Lebet
<b>Standort :</b>	Brig-Glis		
<b>Fertigstellung :</b>	1980		
<b>Brückenfunktion :</b>	Brücke der Autostrasse A9 (Simplonstrasse) über die Saltina		
<b>Bauherrschaft :</b>	Etat du Valais, Département des Travaux Publics, Sion

Fünffeldrige gekrümmte Verbundbrücke mit zwei Hauptträgern und Fahrbahnplatte aus Ortsbeton.

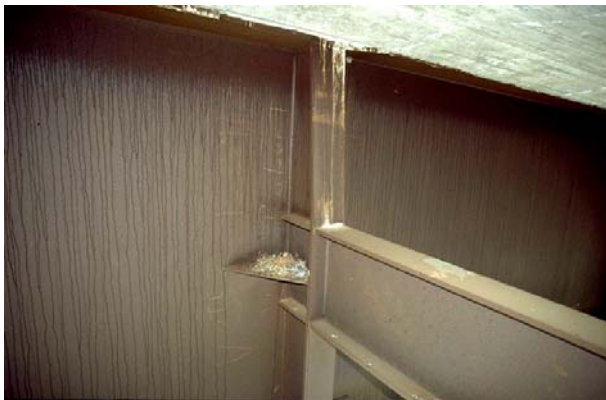
- Plättchenrostbildung auf einzelnen Querträgern unterhalb von wasserführenden Belagsentwässerungsröhrchen (SS),
- Vogelnester in den Ecken Quer- zu Hauptträger (SF).

Die Stahlkonstruktion befindet sich gesamthaft gesehen in einem guten Zustand. Einzig bei einzelnen direkt über den Querträgern angeordneten, wasserführenden Belagsentwässerungsröhrchen ist Plättchenrostbildung festzustellen. Zusätzlich gelangt im Bereich Widerlager West Wasser aus einer Schadstelle in der Fahrbahnplatte entlang der Sammelleitung auf den Auflagerquerträger und verursacht dort Plättchenrostbildung.

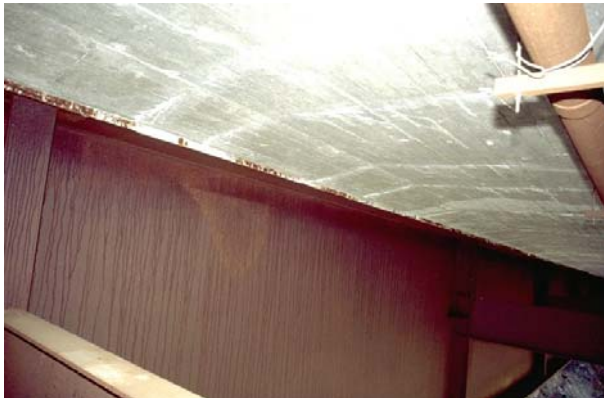
- Untersicht Fahrbahnplatte weist in gewissen Betonieretappen zahlreiche, in anderen wenig bis keine, teils wasserführende Risse mit Kalkausscheidungen auf. Die Lage der Risse im Bezug auf das statische System lässt vermuten, dass diese Risse in der Bauzeit (Abbindewärme, etc.) entstanden sind. Die Wassermengen sind sehr gering und beeinträchtigen die Stahlkonstruktion nicht (SF).
