## BRÜCKEN AUS WETTERFESTEM STAHL - Protokoll der Brückenuntersuchung PASSERELLA SUL FIUME TICINO

<b>Projekt-Nr. ICOM:</b>	14	<b>Datum :</b>	15. September 1999
<b>Bauwerksnummer :</b>	70.47	<b>Prüfer :</b>	Lang/Lebet
<b>Standort :</b>	Chiggiogna		
<b>Fertigstellung :</b>	1984		
<b>Brückenfunktion :</b>	Wanderwegpasserelle über den Ticino		
<b>Bauherrschaft :</b>	Dipartimento del territorio del cantone TI, Divisione delle costruzioni, Bellinzona

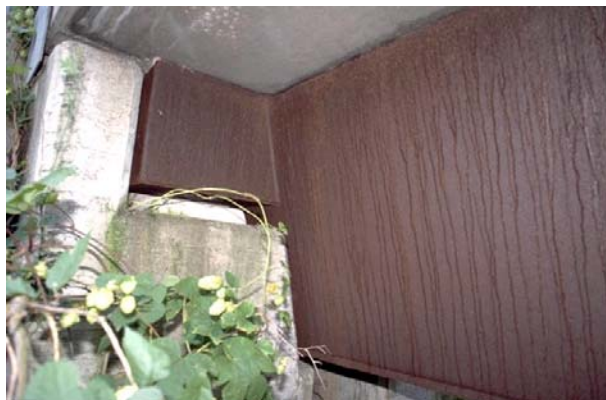
- Starke Kondenswasserablaufspuren auf Stegflächen (SF),
- Tropfspuren von Kondenswasser an Aussenkanten Unterflansch (SF),
- Helle vertikale Streifen auf Stegflächen an den Stellen der Fugen in der Fahrbahnplatte. Die Tropfnase (Goutière) an den Bordüren ist an diesen Stellen unterbrochen (SF),
- Der oberflächlich gut lösbare Roststaub ist schwarz und körnig (wie kristallisiert).

- Endquerträger : Das Stirnblech des Kastens , zugleich Teil der Endquerträger ist nicht zugänglich. Die Widerlager sind schlecht belüftet und das Vorhandensein von Feuchtigkeit kann nicht ausgeschlossen werden. Der Zustand der Stirnbleche ist somit möglicherweise schlechter als derjenige der sichtbaren Stahlbauteile.

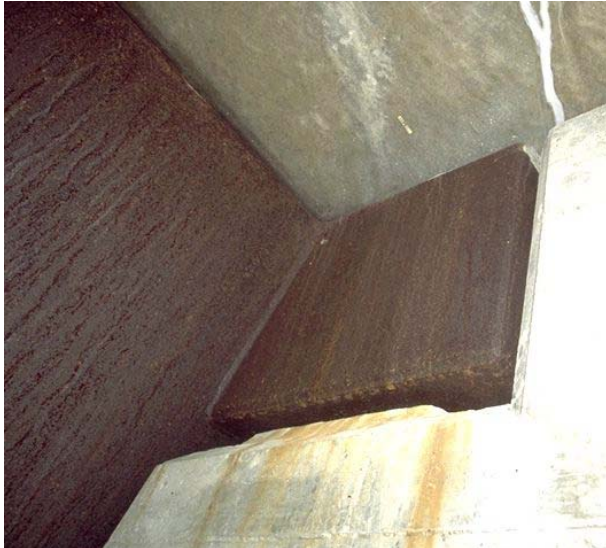
- Widerlager Ost : Rostwasserspuren von Kondenswasser unter den Kanten des Unterflansches des Endquerträgers (SF).
