BRÜCKEN AUS WETTERFESTEM STAHL - Protokoll der Brückenuntersuchung NOUVO PONTE SUL TICINO

Projekt-Nr. ICOM:	13	Datum :	16. September 1999
Bauwerksnummer :	402.415	Prüfer :	Lang/Lebet
Standort :	Quartino		
Fertigstellung :	1981		
Brückenfunktion :	Brücke Kantonsstrasse Bellinzona – Locarno über den Ticino		
Bauherrschaft :	Dipartimento del territorio del cantone TI, Divisione delle costruzioni, Bellinzona

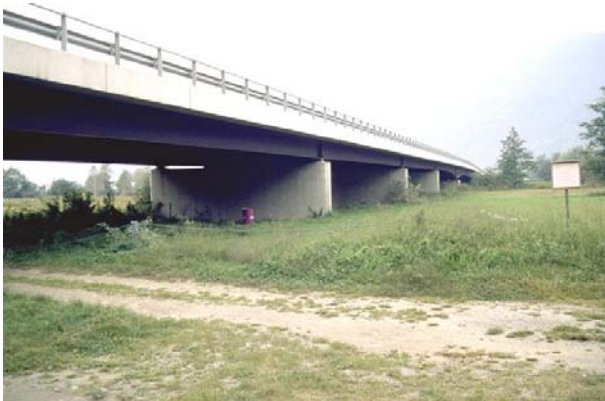
In unmittelbarer Nähe befindet sich der Flugplatz Locarno/Magadino. Widerlager Süd stark von Vegetation umgeben. Das Gelände unter der Brücke ist sehr feucht, nach starken Regenfällen zum Teil sogar überflutet. Pflanzen wachsen unter der Brücke.

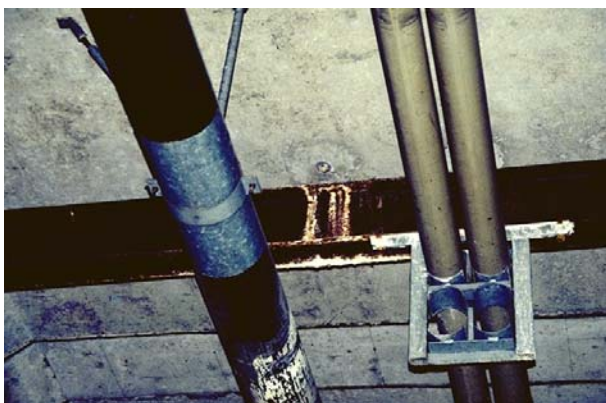
- Widerlager Nord, Auflagerquerträger : Rostwolken unterhalb Durchdringung der Elektrohröhre, wahrscheinlich von entlang der Rohre fliessendem Wasser (SF),
- Kondenswasserablaufspuren auf Stegflächen beider Auflagerquerträger (SF),
- Spinnweben im Auflagerbereich (SF),
- Einzelene Querträger : Plättchenrostbildung unterhalb wasserführender Belagsentwässerungsröhrchen (SS),

- Widerlager Süd, Auflagerquerträger : Plattenrostbildung Untersicht Unterflansch (SS).

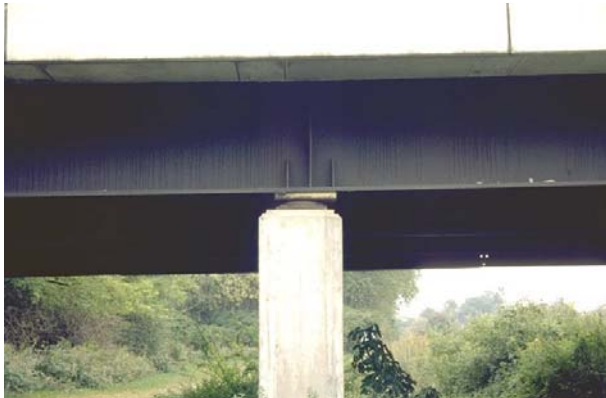
- Alle : Rostwasserspuren, vermutlich vor allem aus Bauzeit (SF),
- Mittelstützen : Rostwasserspuren infolge Leckwasser aus Fuge Bordüre-Fahrbahn (SF).
- Randstützen Süd : starke Lagerexzentrizität !
