BRÜCKEN AUS WETTERFESTEM STAHL - Protokoll der Brückenuntersuchung PONT SUR LE RHÔNE ILLARSAZ

| Projekt-Nr. ICOM: | 30 | Datum : | 8. September 1999 |
| Bauwerksnummer : | 442 318 | Prüfer : | Lang |
| Brückenfunktion : | Strassenbrücke über die Rhone der Verbindungsstrasse Vionnaz - Aigle | | |

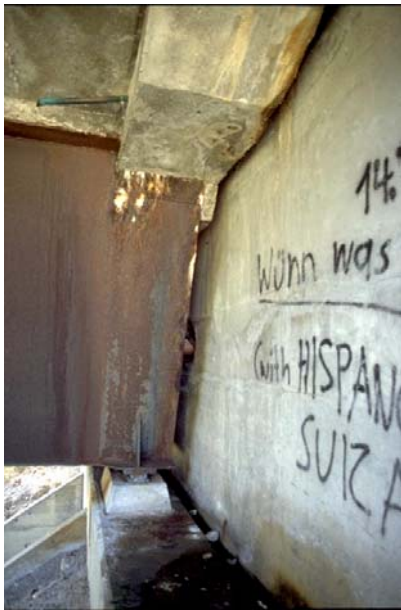
- Beide : geringe Kondenswasserablaufspuren (SF),
- Widerlager West und Ost, Stege aussen : Plättchen- bis Plattenrostbildung im Auflagerbereich infolge Belagsentwässerungswasser (SS),

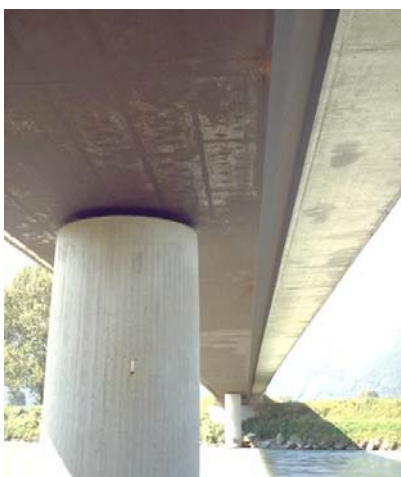
- Unterflansch : Lage der Längs- und Quersteifen sowie der Kopfbolzen im Bereich der Betonverstärkungen über den Stützen von aussen sichtbar (SF),

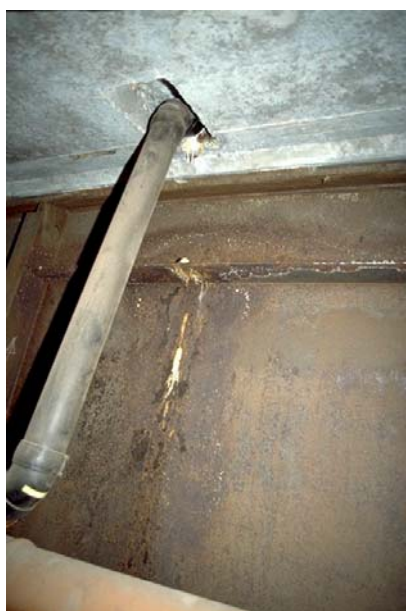
- Stegflächen : bei Schweisslöcher z. T. wolkenartige Verfärbungen (SF),
- Widerlager Ost, Unterflansch über Strasse : Kratzspuren von zu hohen Fahrzeugen (SF),
- Stegflächen über Stützen : Lage und Form der Betonverstärkung von aussen sichtbar (SF),
- Widerlager West und Ost, Unterflansch innen : Plättchenrostbildung im Bereich der Einstiegslucken (SS),
- Widerlager West und Ost, Unterflansch und Stege innen widerlagerseitig des Kastenabschlussbleches : Plättchenrostbildung infolge ungenügender Belüftung (SS),
- Stege bei undichten Rohrdurchdringungen durch Fahrbahnplatte: Plättchenrostbildung infolge Leckwasser (SS).

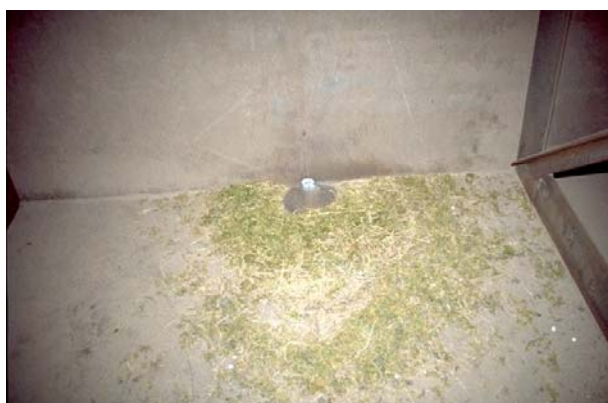
- Schweisslöcher als Zugang zu « Vogelbehausung ».

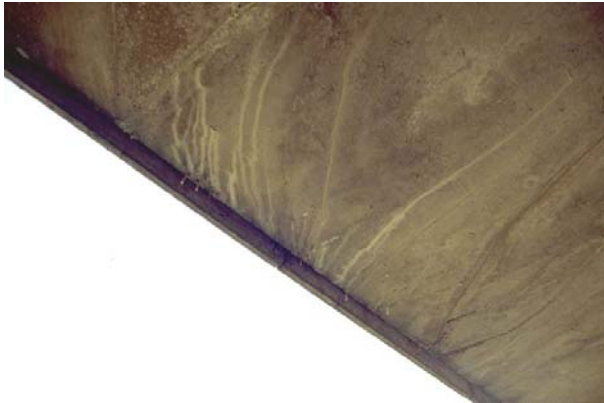
- Fuge zwischen Fahrbahnplatte und vorgefertigten Bordürelementen : Wasserführend (SF),
- Arbeitsfugen der Fahrbahnplatte zum Teil undicht, Plättchenrostbildung auf Stegblechen innen und aussen (SS).

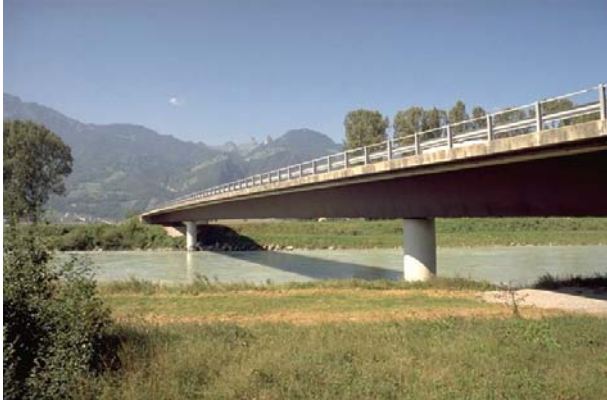
Unauffälliges aber trotzdem recht elegantes Erscheinungsbild. Walzhautreste und Kratzspuren fallen aus der Nähe gesehen auf.
