## BRÜCKEN AUS WETTERFESTEM STAHL - Protokoll der Brückenuntersuchung PONT SUR LA DALA

<b>Projekt-Nr. ICOM:</b>	28	<b>Datum :</b>	9. August 1999
<b>Bauwerksnummer :</b>	472 351	<b>Prüfer :</b>	Lang
<b>Standort :</b>	Deliry (Leuk, Varen)		
<b>Fertigstellung :</b>	1990		
<b>Brückenfunktion :</b>	Brücke der Verbindungsstrasse zwischen Leuk und Varen über die Dala		
<b>Bauherrschaft :</b>	Etat de Valais, Département des Travaux Publics, Sion

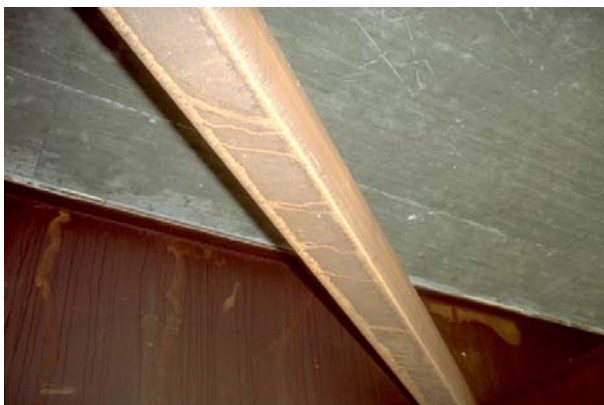
- Horizontalverband, Diagonalen : Rostwasserspuren, wahrscheinlich von Bauzustand (SF).

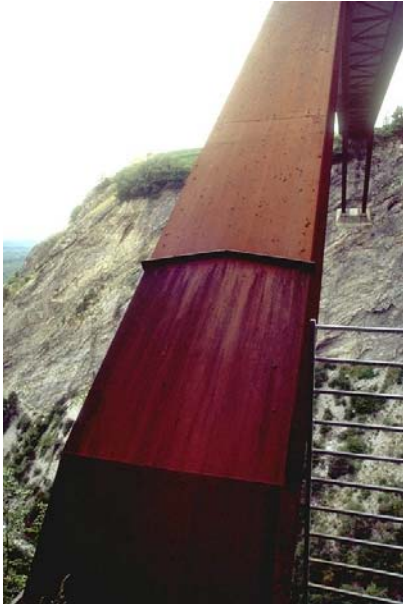
- Unterflansch Untersicht : Spuren von unterläufigem Wasser(SF),
- Pfeilerfüsse Seite Ost : dunkle organische Ablagerungen auf den Oberflanschen im Bereich hinter den Wasserabweisern (SF).
