BRÜCKEN AUS WETTERFESTEM STAHL - Protokoll der Brückenuntersuchung VIADUC DE VIONNAZ

Projekt-Nr. ICOM:	34	Datum :	16.8. + 8.9. 1999
Bauwerksnummer :	442 317	Prüfer :	Lang
Standort :	Vionnaz		
Fertigstellung :	1976		
Brückenfunktion :	Strassenbrücke über die CFF der Verbindungsstrasse Vionnaz - Aigle		
Bauherrschaft :	Etat du Valais, Département des Travaux Publics, Sion

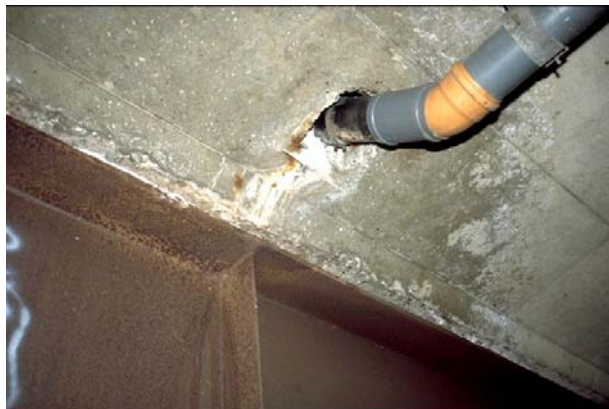
- Beide Träger, Oberflansch und Steg : im Bereich von undichten Durchdringungen der Entwässerungsrohre der Einlauffassen Plättchenrostbildung (SS),

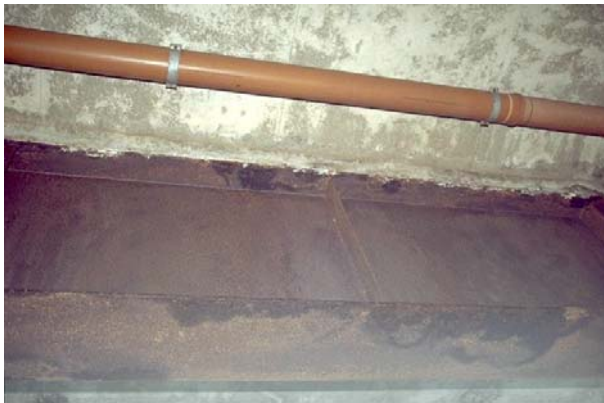
- Randfeld West, Träger Nord : Fuge Fahrbahnplatte – Oberflansch zeigt erhöhte Kalkausscheidungen und Wasserspuren mit Plättchenrostbildung auf Oberflansch (SS).

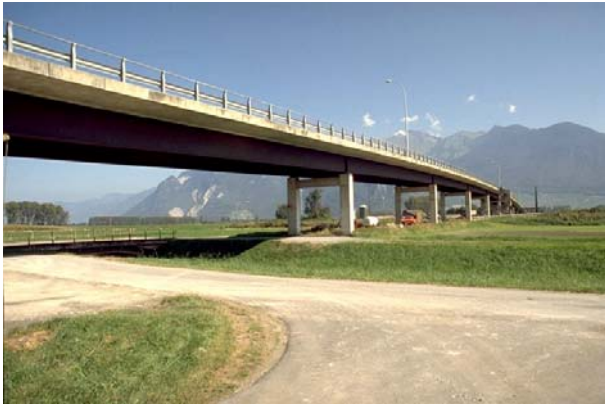
- nördliche Stützenreihe : Rostwasserspuren an Stützenköpfen (SF).

Unauffälliges Erscheinungsbild. Nur die Rostwasserspuren an den Stützenköpfen fallen negativ auf.
