BRÜCKEN AUS WETTERFESTEM STAHL - Protokoll der Brückenuntersuchung VIADUCS DES VAUX

Projekt-Nr. ICOM:	23	Datum :	5. Januar 2000
Bauwerksnummer :	71.34.51	Prüfer :	Lang
Standort :	En Valleires, Yvonand		
Fertigstellung :	1999		
Brückenfunktion :	Autobahnbrücke des A1 über les valleires und les vaux		
Bauherrschaft :	Etat de Vaud, Département des Travaux publics, Service des autoroutes, Lausanne

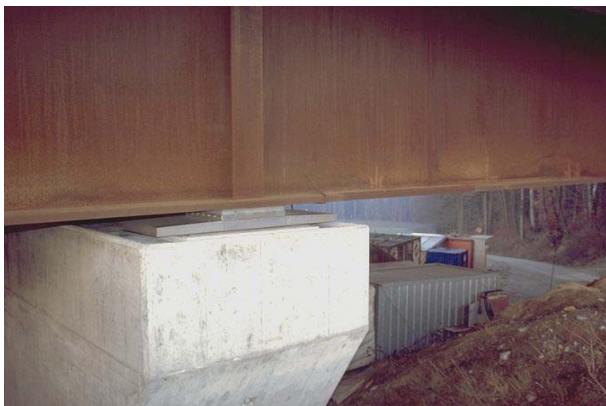
- Bemerkung : Stützenkopfdetail gut gelöst.

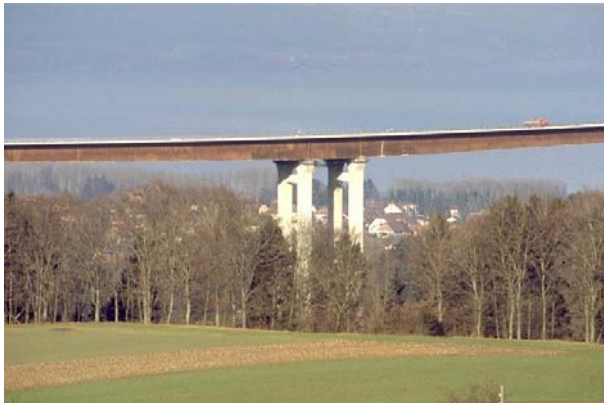
- Noch stark unterschiedlich, hell RAL 8003/lehmbraun, RAL 8004/kupferbraun und RAL 8023/orangebraun.
