BRÜCKEN AUS WETTERFESTEM STAHL - Protokoll der Brückenuntersuchung PONT DE PENEY-DESSOUS

Projekt-Nr. ICOM:	36	Datum :	22. Juli 1999
Bauwerksnummer :	1905	Prüfer :	Lang
Standort :	Peney-Dessous		
Fertigstellung :	1977		
Brückenfunktion :	Strassenbrücke über Le Nant d'Avril zwischen Peney-Dessous und Peney-Dessus		
Bauherrschaft :	République et Canton de Genève, Département de l'aménagement, de l'équipement et du logement, Génie civil, Genève

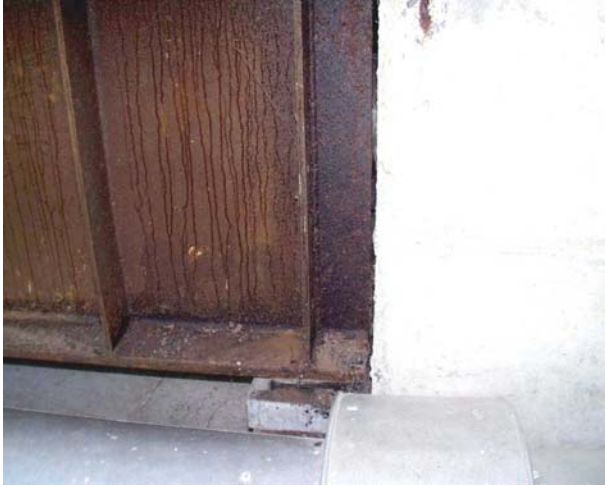
- Kondenswasserablaufspuren an den Stegflächen im Auflagerbereich aller Träger (SF),

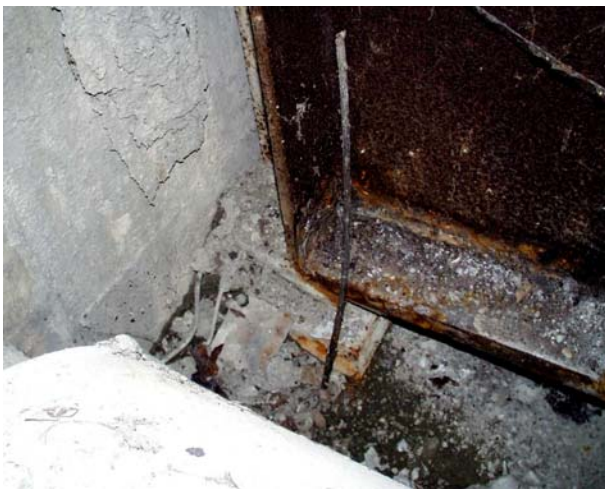
- Roststaub auf Unterflansch und in den Ecken der Quersteifen aller Träger aber keine Feuchtigkeit (SF),
- WL West, Oberflansch und letztes Stegfeld : Plättchenrostbildung (wahrscheinlich infolge schlechter Belüftung) (SF),
- WL Ost, Oberflansch und letztes Stegfeld : Plattenrostbildung im Auflagerbereich. Die innenliegenden Träger konnten nicht eingesehen werden, weisen aber vermutlich das gleiche Schadensbild auf (SS),
- WL Ost, Träger Nord : Dreck auf Unterflansch und Lager -> Plattenrostbildung auf Unterflansch und im unteren Stegbereich (Tendenz abnehmend mit zunehmendem Abstand vom Auflager) (SS).

- WL Ost : Lagerkonstruktion befindet sich im Schlamm. Das Widerlager ist schlecht belüftet. Dies erzeugt erhöhte Korrosion der Stahlkonstruktion oberhalb der Widerlagerbank (SS).
