## BRÜCKEN AUS WETTERFESTEM STAHL - Protokoll der Brückenuntersuchung VIADUC DE GETWING SUR RHÔNE+CFF

<b>Projekt-Nr. ICOM:</b>	32	<b>Datum :</b>	12. August 1999
<b>Bauwerksnummer :</b>	481 354	<b>Prüfer :</b>	Lang
<b>Standort :</b>	Getwing Gare CFF		
<b>Fertigstellung :</b>	1977		
<b>Brückenfunktion :</b>	Ueberführung der Zufahrt von Turtmann nach Getwing über SBB und Rhone		
<b>Bauherrschaft :</b>	Etat du Valais, Département des Travaux Publics, Sion

Zehnfeldrige gerade Verbundbrücke mit zwei Hauptträgern und Fahrbahnplatte aus Ortsbeton.

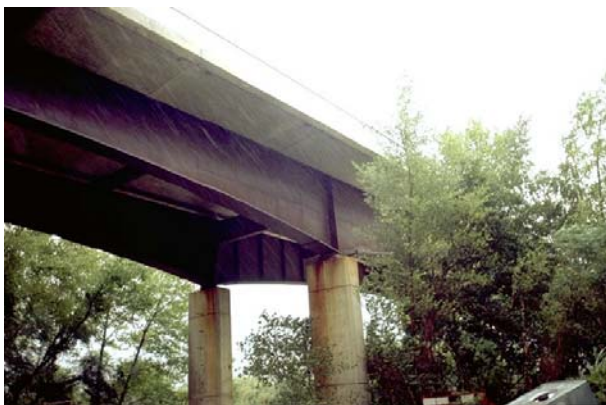
- Beide Träger : Kondenswasserablaufspuren auf Stegflächen (SF),
- Beide Träger : Bei Belagsentwässerungsröhrchen teilweise Wolken auf Stegflächen (SF),
- Beide Träger : Bei Belagsentwässerungsröhrchen teilweise Plättchenrostbildung auf Stegflächen und Unterflansch (SS),
- Beide Träger : Unterflansch Aussenkanten Untersicht weisen Spuren von unterläufigem Wasser auf, ausgedehnter bei Querschnittswechsel (SF),
- Beide Träger : Bei Vouten Rhonefeld ist die Lage der Quersteifen auf dem Stegbleche aussen gut sichtbar (SF),

- Widerlager Nord, Träger Ost : Weisse Verfärbungen auf Oberflansch und Steg (Zementmilch ?) (SF).

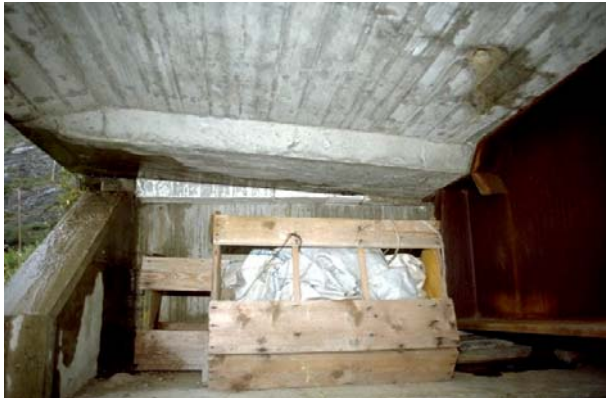
- Widerlager Nord : Endquerträger der Fahrbahnplatte hat keine Tropfnase. Bordürenwasser fließt in Richtung Stahlkonstruktion und tropft zufällig noch vorher ab (Kiesnester an Untersicht Fahrbahnplatte).
