# BRÜCKEN AUS WETTERFESTEM STAHL - Protokoll der Brückenuntersuchung

## BRÜCKE NIDAU-BÜREN-KANAL

Projekt-Nr. ICOM:	2	Datum :	27. Juli 1999
Bauwerksnummer :	0054	Prüfer :	Lang
Standort :	Nidau		
Fertigstellung :	1979		
Brückenfunktion :	Strassenbrücke über den Nidau-Büren-Kanal		
Bauherrschaft :	Tiefbauamt des Kantons Bern, Oberingenieurkreis III, Biel

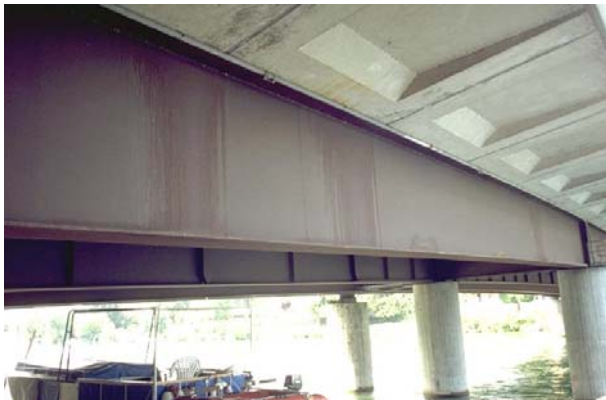
- Beide Träger : Kondenswasserablaufspuren auf Stegflächen (SF),
- Beide Träger : Spreiereien im Widerlagerbereich (SF),
- Beide Träger : mehr oder weniger Roststaub auf Unterflansch, keine Feuchtigkeit (SF),
- Beide Träger : Taubendreick und Spinnweben auf Innenseite (SF),
- Träger Ost, Randfeld Süd : Wasserablaufspuren Stegaussenseite (4x) und Steginnenseite (1x) infolge undichten Fugen zwischen den vorfabrizierten Betonelementenauf. Verursacht Plättchenrostbildung auf Oberflansch (Untersicht) und Unterflansch (Untersicht) (SS).

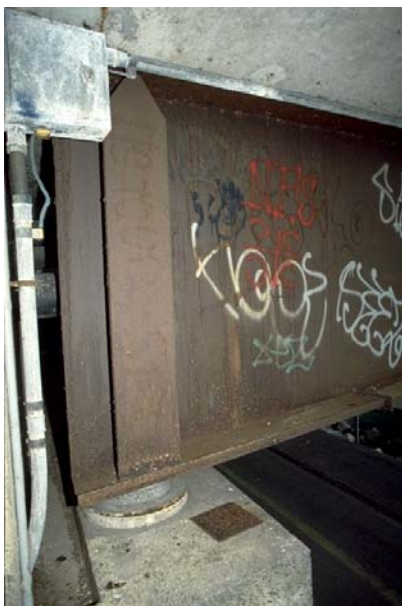
Widerlager Süd, Hauptträger Ost tropft Wasser auf Stahlkonstruktion.

- Widerlager Süd, Hauptträger Ost : Plättchenrostbildung auf Unterflansch, Auflagersteife und im untersten Bereich des Stegbleches., verursacht durch Belagsentwässerung (SS).

Korrosion Stahlkonstruktion.
