BRÜCKEN AUS WETTERFESTEM STAHL - Protokoll der Brückenuntersuchung PONT SUR LA LOSENTZE

Projekt-Nr. ICOM:	29	Datum :	9. August 1999
Bauwerksnummer :	458 352	Prüfer :	Lang
Standort :	St. Pierre (Chamoson, Leytron)		
Fertigstellung :	1976		
Brückenfunktion :	Kantonsstrassenbrücke über die Losentze		
Bauherrschaft :	Etat du Valais, Département des Travaux Publics, Sion

Dreifeldrige gerade Verbundbrücke mit zwei Hohlkastenträgern und Fahrbahnplatte aus vorfabrizierten Betonelementen mit dazwischenliegenden breiten Ortsbetonfugen sowie vorfabrizierten Bordürelementen.

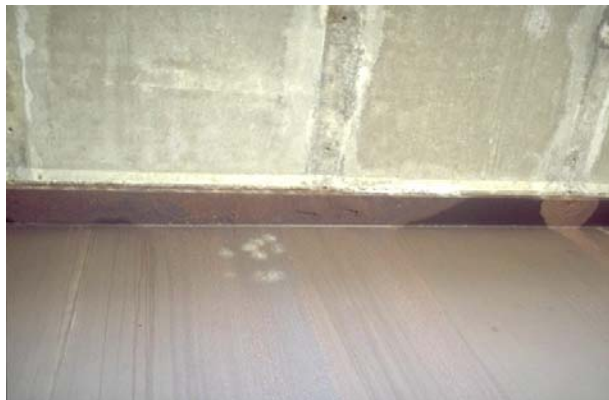
- Beide Träger: sämtliche sichtbaren Oberflächen weisen verschiedenortigen Spuren von Leckwasser aus Ortsbetonfugen auf. Dies führt zu mehr oder weniger starker Bildung von Plättchenrost (SS),

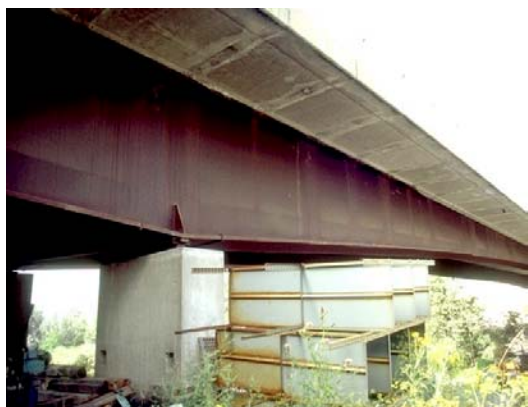
- Nordträger, Unterflansch : Kratzspuren von Fahrzeugen mit grosser Bauhöhe (SF),
- Beide Träger : Im Bereich der Längssteifen ist die Färbung der Stegbleche aussen und innen jeweils oberhalb und unterhalb der Steife unterschiedlich (SF),

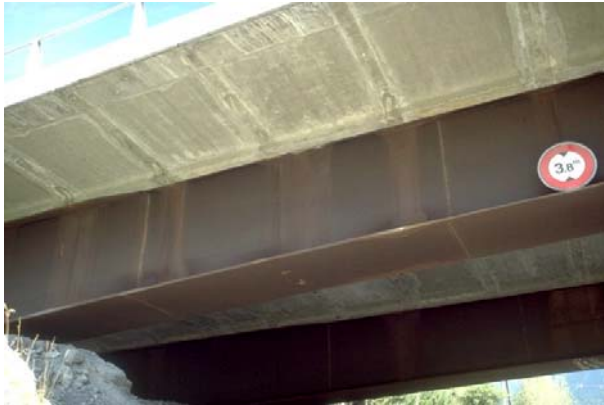
- Die Fugen der Ortsbetonfugen zu den vorfabrizierten Fahrbahnelementen sind zum Teil undicht (SS),
- Die Binderöhrchen in den Ortsbetonfugen sind zum Teil wasserführend aber ohne Ueberstand bezogen auf die Untersicht der Fahrbahnplatte (SS),
- Die Fuge zwischen den Bordürelementen und der Fahrbahnplatte ist teilweise undicht (SS),

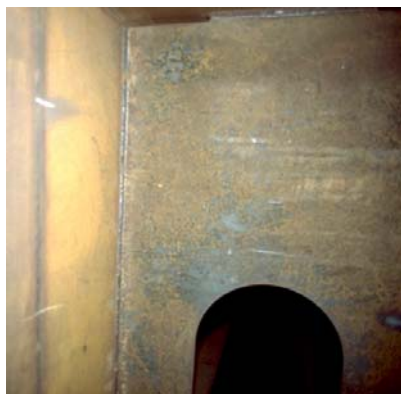
- Caissoninnenflächen : ganz feine, glatte, helle Rostschicht, dazwischen schimmert noch die Metalloberfläche durch,
- Farbe der Rostschicht im Licht der Taschenlampe schwer zu bestimmen : RAL 8004/kupferbraun oder RAL 8023/orangebraun.
