BRÜCKEN AUS WETTERFESTEM STAHL - Protokoll der Brückenuntersuchung PONT SUR LA SARINE

Projekt-Nr. ICOM:	8	Datum :	13. Juli 1999
Bauwerksnummer :	Nicht vorhanden	Prüfer :	Lang
Standort :	Maumochy		
Fertigstellung :	1982		
Brückenfunktion :	Strassenbrücke über die Saane		
Bauherrschaft :	Communes d'Enney et d'Estavannens

Einfeldriger gerade Trogbrücke mit zwei Vollwandträgern und untenliegender Fahrbahn als Verbundplatte Trapezprofilblech/Beton.

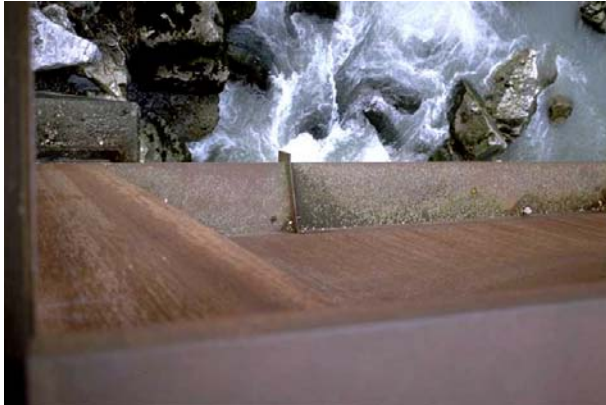
- Algen oder Moosspuren auf Innenseite Steg oberhalb Fahrbahn sowie auf Unterflansch Oberseite aussen (SF),

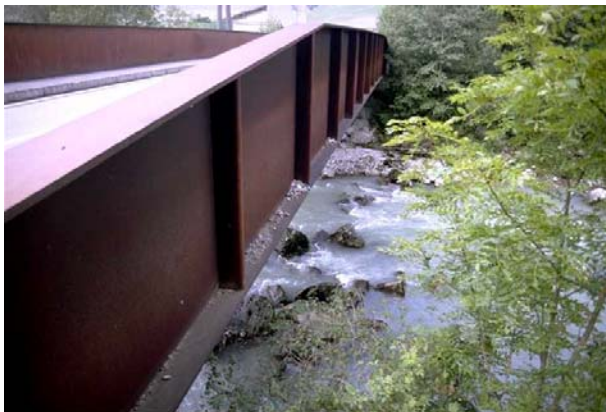
- Dreck- und Kiesabablagerung auf Unterflanschen (stärker bei Hauptträger Nord) (SF),

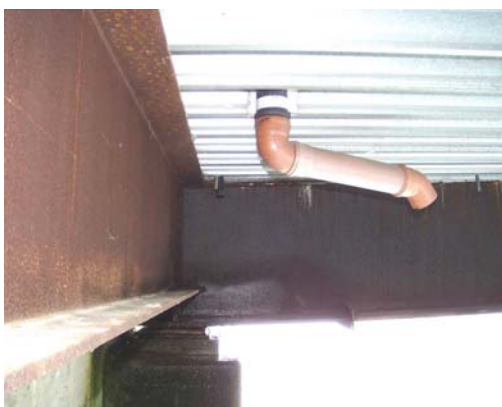
Beschreibung : Belagsentwässerung tropft direkt auf Stahlkonstruktion.

- Plättchenrostbildung bei Unterflansch im Bereich Belagsentwässerung bei Widerlager (SS),

Gesamthaft gesehen befindet sich die Stahlkonstruktion in einem guten Zustand. Einzig im Bereich der unmittelbar vor den Auflagerquerträgern angeordneten Belagsentwässerung besteht Dauerfeuchtigkeit infolge Tropfwasser, was wiederum zu Plättchenrostbildung führt. Durch Verlängerung der Belagsentwässerungsröhrchen bis unterhalb der Stahlkonstruktion kann diese Schwachstelle beseitigt werden.

Begründung : Es muss vermieden werden, dass im Bereich der Belagsentwässerung dauernde Feuchtigkeit auf der Stahlkonstruktion entsteht.

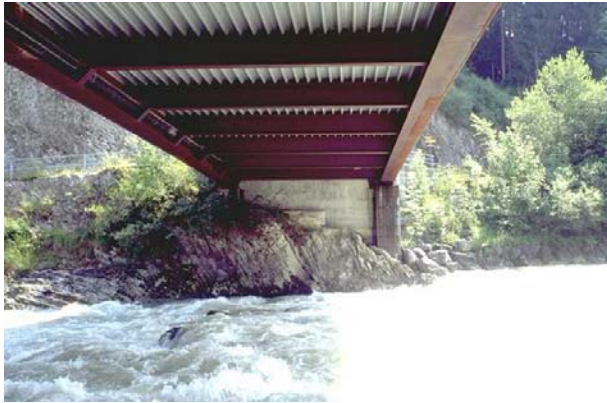
- Deutliche Spuren von unterlaufendem Wasser auf Unterflansch Unterseite Hauptträger Süd (SF),

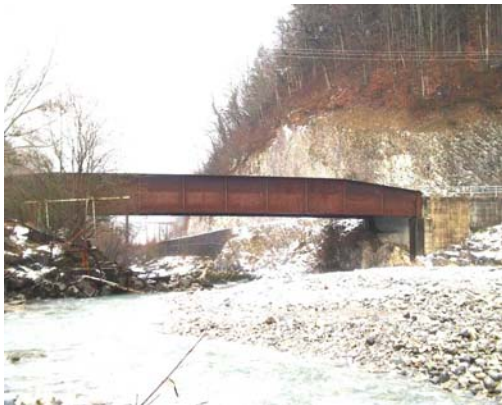
- Ungleichmässige Färbung der Stege Aussenseite (SF).

Von weitem betrachtet überzeugt die Brücke wegen ihrem unauffälligen Erscheinungsbild. Näher betrachtet fällt die unterschiedliche Färbung der Hauptträgerstegaussenseiten auf und trübt den guten Eindruck. Im weiteren besteht die Möglichkeit, dass Passanten Verfärbungen ihrer Kleider durch Kontakt mit der Stahlkonstruktion erleiden, wobei allerdings anzumerken ist, dass die Verschmutzungsgefahr bei den angetroffenen Oberflächen im gleichen Bereich wie bei übrigen Brückenbauteilen liegt.

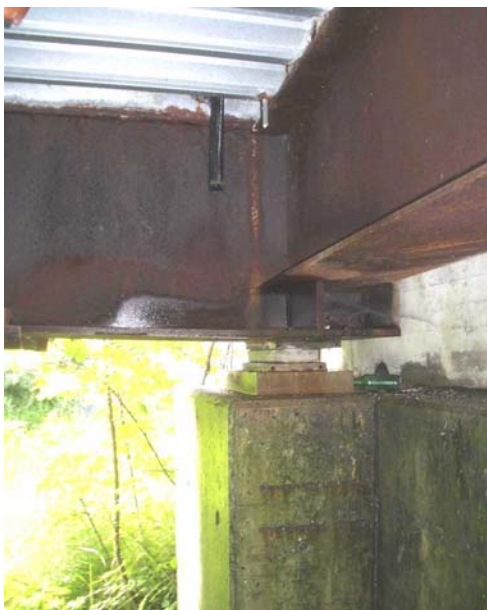
- Plättchenrostbildung auf Unterseite Unterflansch Auflagerquerträger im Bereich Belagsentwässerung bei Widerlager (SS),

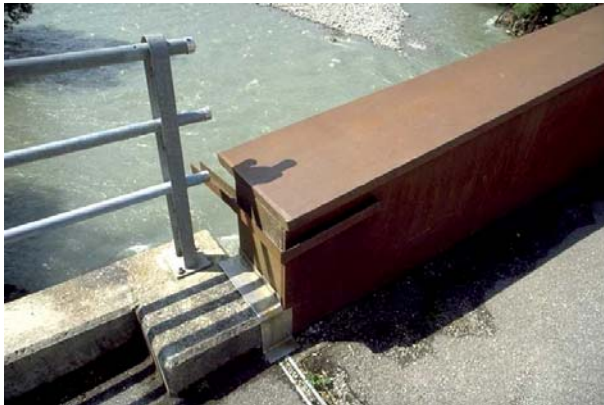
- Oberfläche Oberflansche RAL 8002 signalbraun, Stege innen RAL 8004 kupferbraun,
- Die Oberflanschoberfläche sowie die Steginnenseiten weisen eine sehr glatte Struktur auf.
