Ermittlung der Versagensgrenze eines T2 Norm-Belages mit der mobilen Grossversuchsanlage MLS10

**Endurance limit of a T2 standard pavement determined with
the full-scale mobile load simulator MLS10**

**Empa, Eidgenössische Materialprüfungs- und Forschungsanstalt
Martin Arraigada, Dr., Dipl. Ing.
Andreas Treuholz, M.Sc.
Manfred N. Partl, Prof. Dr., Dipl. Ing. ETH**

**Forschungsprojekt ASTRA 2011/004 auf Antrag des
Bundesamtes für Strassen (ASTRA)**

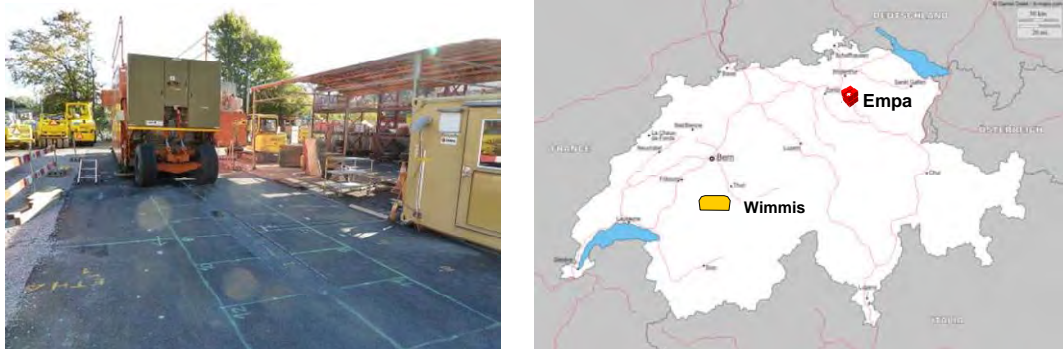
Abb. 2 MLS10 Teststrecke auf dem Gelände der Walo Bertschinger AG in Wimmis

Die Teststrecke befand sich auf dem Gelände der Walo Bertschinger AG bei Wimmis im Kanton Bern, 165km von der Empa entfernt (Abb. 2).

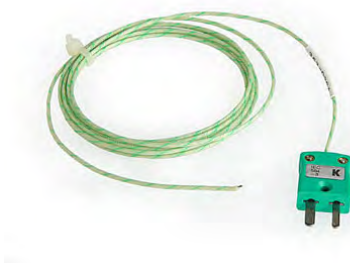
Abb. 5 Thermoelement Typ K

- Thermoelemente des Typs K, aus Nickel-Chrom, für Temperaturmessungen in Asphalt, Beton oder Luft (Abb. 5 5). Diese wurden während des Belagseinbaus in verschiedenen Tiefen platziert. Sie besitzen eine Teflon Isolation und können so den hohen Temperaturen beim Belagseinbau standhalten. Die Kabel wurden nach aussen durch den Belag verlegt und in Kabelkanälen zum Datenerfassungssystem im Messcontainer geführt.

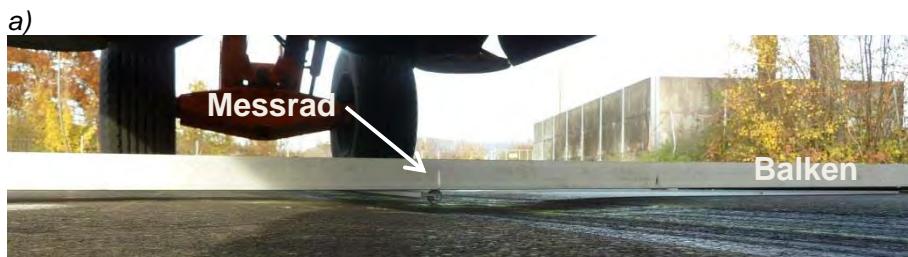
Abb. 8 Foto des Profilometers zur periodischen Querprofilmessung (a) und schematische Skizze der Messanordnung (b)

Querprofile: Es wurden Querprofilmessungen mit einem Profilometer vorgenommen um Spurrinnenbildung und permanente Deformation des Belags zu erfassen. Dieses Profilometer besteht aus einem Stahlbalken mit einem sich darin bewegenden Messrad (Abb. 8), welches sich in ständigem Kontakt mit dem Belag entlang des Trägers bewegt. Während der Messung wird der Balken an dessen Enden mit Hilfe von zwei auf den Belag geklebten Aluplatten fixiert. Diese stellen die Referenzpunkte der Messung dar und bleiben während der gesamten Testphase auf dem Belag bestehen. Mit diesem Messsystem können Unebenheiten von bis zu 1mm aufgezeichnet werden. Die Kombination von horizontaler und vertikaler Bewegung ermöglicht es, das Querprofil und dessen Änderungen während des Testverlaufs zu messen.

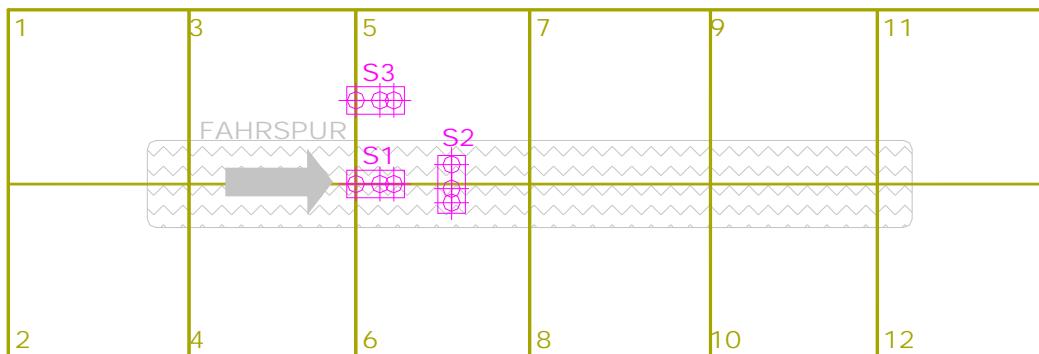
Die Messungen mit dem Portable Seismic Pavement Analyzer wurden an drei Stellen vorgenommen (Abb. 20). Zwei davon befanden sich in der Fahrspur, im belasteten Bereich. Die S1 Messungen erfolgten parallel zur Fahrrichtung, jene von S2 dagegen senkrecht dazu. Die Messstelle S3 war ausserhalb der Fahrspur und gilt als Referenzmessung.

Abb. 20 Positionen der PSPA-Messungen

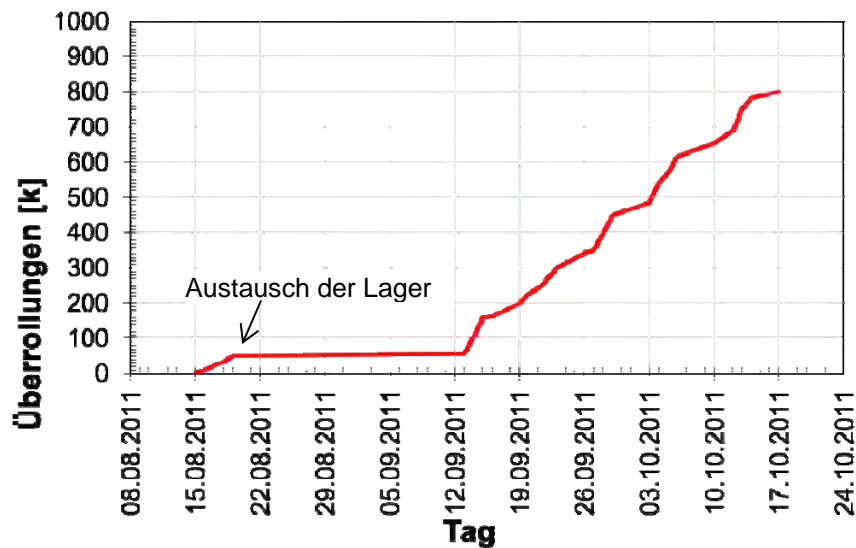
Die Belastung des Belags durch den MLS10 wurde von Mitte August bis Mitte Oktober 2011 durchgeführt (siehe Abb. 25). Kurz nach Beginn des Tests musste dieser aufgrund grösserer Wartungsarbeiten unterbrochen werden. Die äusseren Lager der Bogies mussten ersetzt werden da sie beträchtliche Schäden aufwiesen. Dies ergab insgesamt eine Verzögerung von rund drei Wochen (zweite Hälfte August bis erste Hälfte September 2011).

**Abb. 25** Verlauf der Anzahl Überrollungen während der Testphase

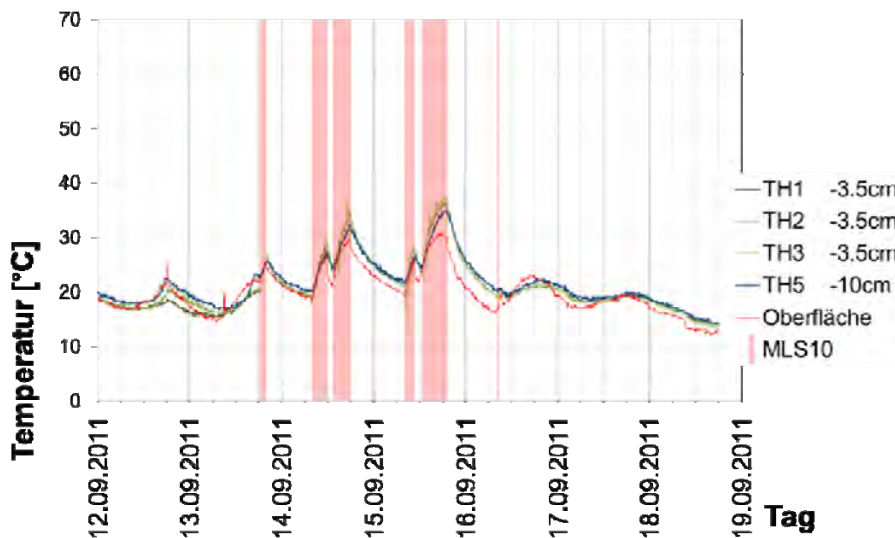
Interessant ist die genauere Betrachtung der einzelnen Betriebswochen inklusive der markierten Betriebszeiten des MLS10. Ein Beispiel ist in Abb. 27 zu finden. Es ist deutlich zu sehen, dass während den Betriebszeiten des MLS10 die Temperaturen in den Belagsschichten massiv zunehmen. Dieser Temperaturanstieg bewegte sich im Bereich von 10°C bis 15°C, je nach Einsatzdauer. Der Ursprung dieser Erhöhung liegt in der Belastung. Die von den Überrollungen eingebrachte Deformationsenergie wird im Belag durch innere Reibung in Wärme umgewandelt, was zu einer messbaren Temperaturänderung führt. Es muss jedoch auch berücksichtigt werden, dass der MLS10 selbst Wärme produziert und einen Einfluss auf die Temperatur an der Belagsoberfläche ausübt.

Abb. 27 Temperaturverlauf während einer ausgewählten Testwoche inklusive Betriebsperioden des MLS10

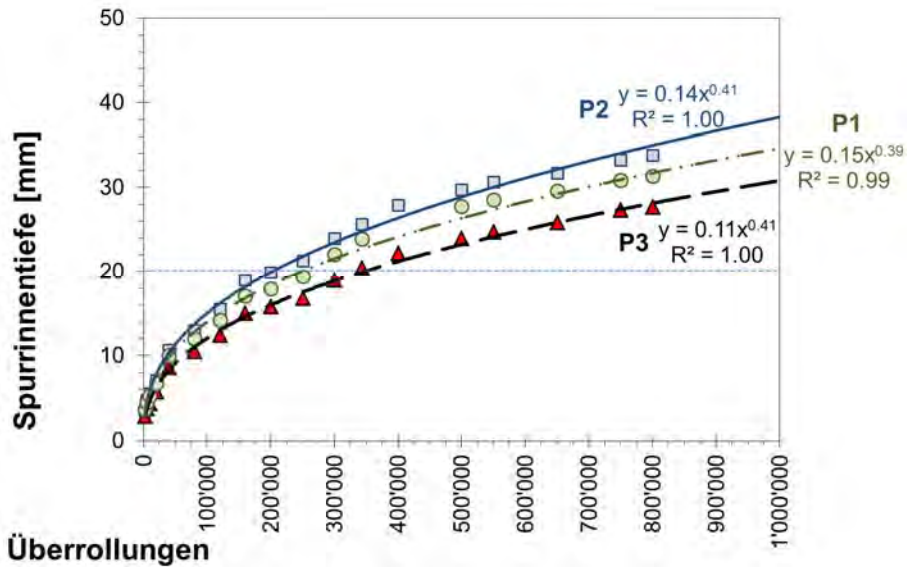
Abb. 32 Maximale Spurrinnentiefe in Abhängigkeit der Überrollungen in den Profilen P1 bis P3 einschliesslich Gleichung der exponentiellen Modellierung und dazugehöriger R^2

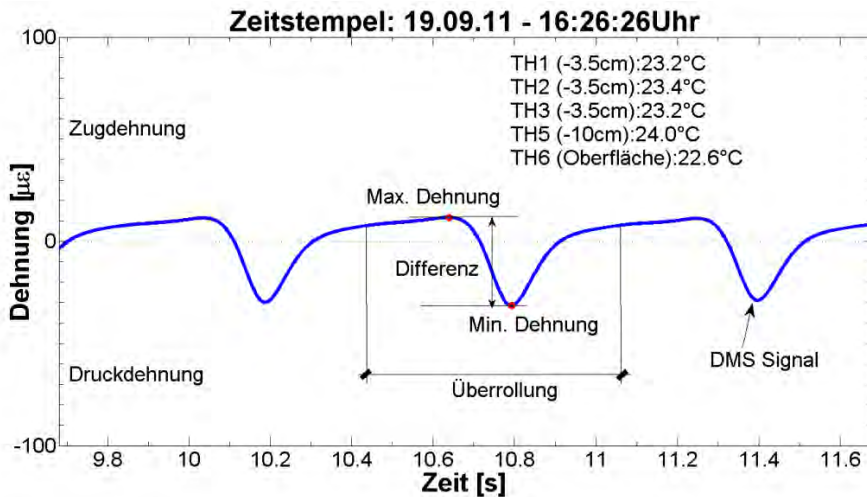
Aufgrund der gewählten Messmethode sammelten sich sehr grosse Datenmengen an. Es ist daher kaum möglich einen vollständigen Überblick über alle Daten zu geben. Im Folgenden wurde eine Methode entwickelt um den Zustand des Belags für bestimmte Überrollungszeitpunkte zu beurteilen.

Abb. 33 Beispiel für gemessene Dehnungen im Belag

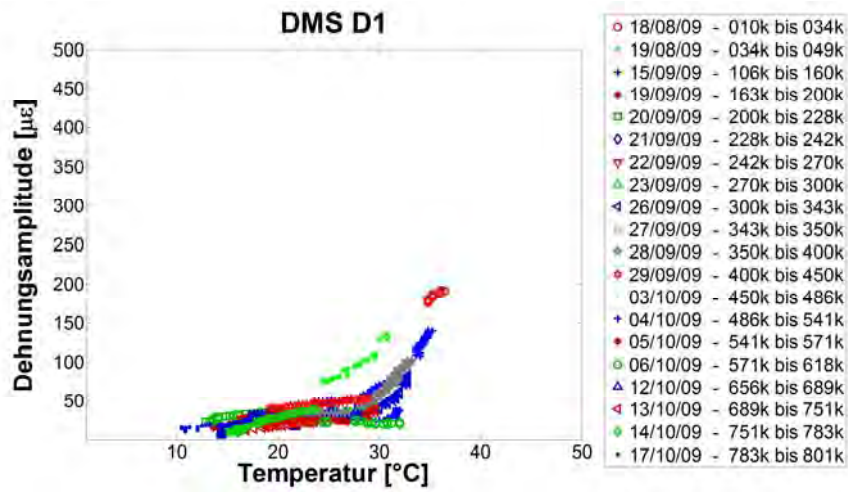
Abb. 41 Dehnungsamplituden von D1 in Abhängigkeit der Belagstemperatur für bestimmte Überrollungsintervalle

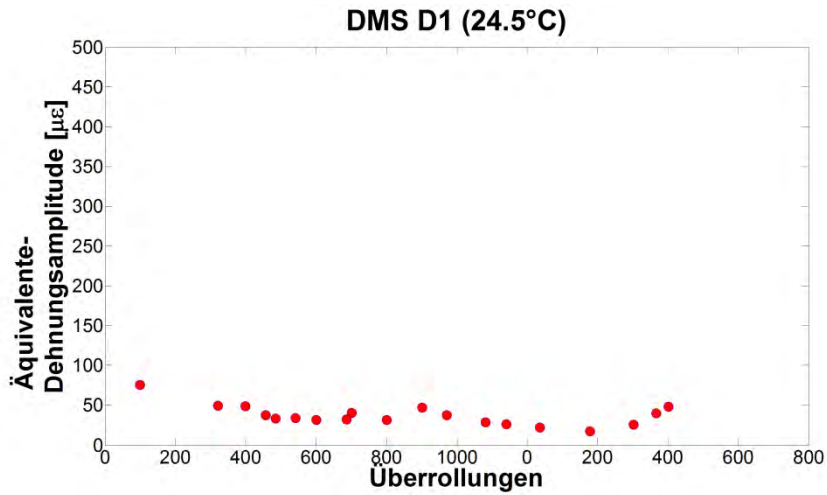
Abb. 45 Auf 24.5°C temperaturkompensierte äquivalente Dehnungsamplituden von D1 in Abhängigkeit der Überrollungen

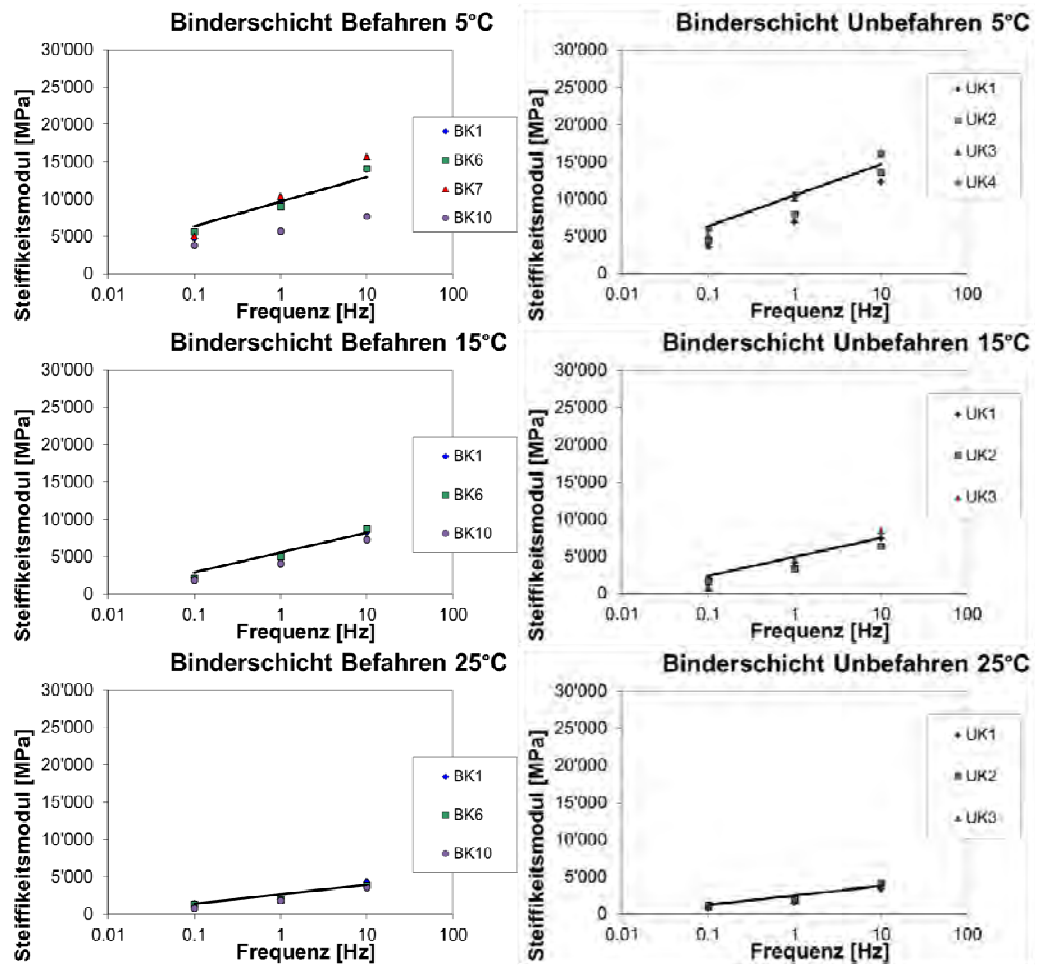
Abb. 75 Gemessene Steifigkeitsmodule der Binderschicht

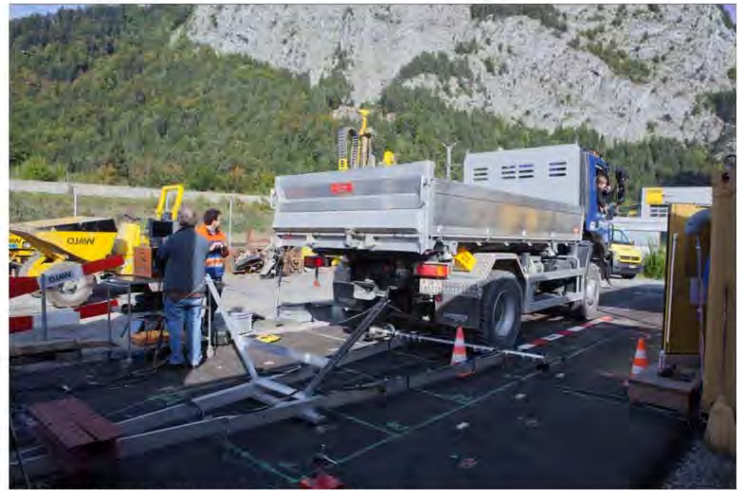
Abbildung 2: ETH Delta Messgerät während der Messung

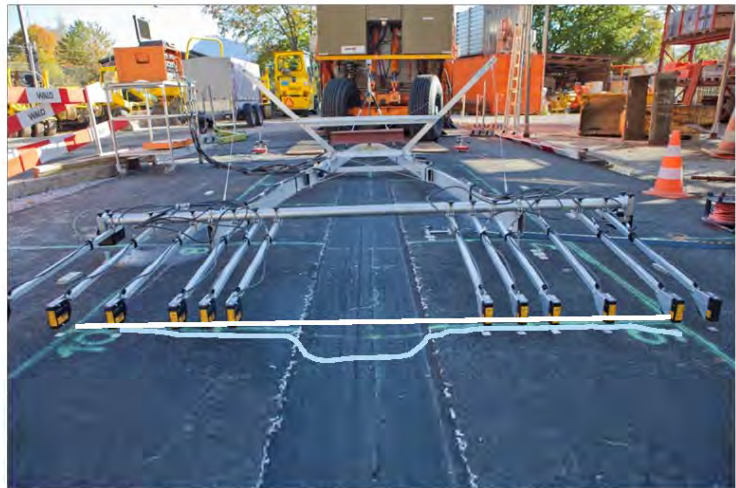
Abbildung 19: Spurrinnenbildung nach 800'00 Lastüberrollungen. "Durchstanzversagen" der Fahrbahn (hellblaue Linie=Interpretation).
