Erfahrungen mit der Sanierung und Erhaltung von Betonober- flächen

**Experience with the renewal and maintenance of concrete
surfaces**

**Forschungsprojekt ASTRA 2000/417 auf Antrag des
Bundesamtes für Strassen (ASTRA)**

Mai 2014

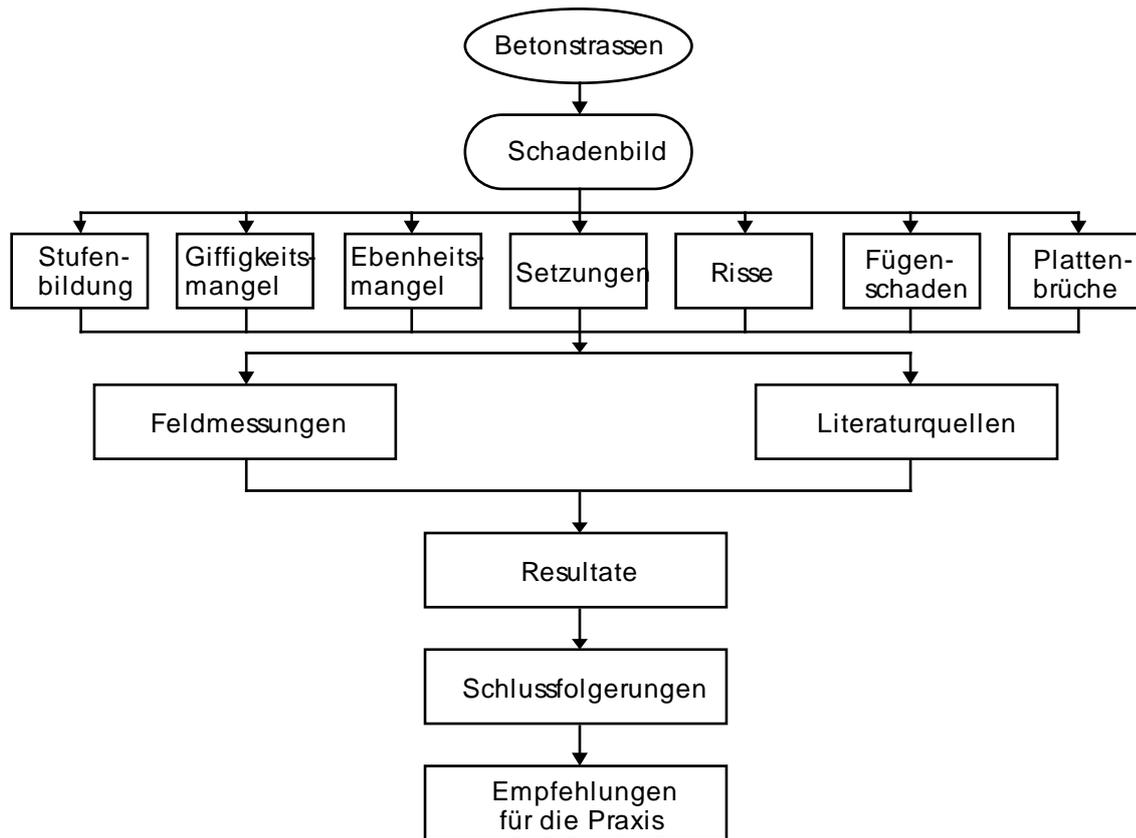
Abb.1.2 Vorgehen (schematisch)

Die Resultate des Literaturstudiums und der Feldbeobachtungen wurden danach zusammengefasst. Daraus wurden die Schlussfolgerungen gezogen und Empfehlungen für die Praxis ausgearbeitet. Abbildung 1.2 zeigt das Vorgehen schematisch.

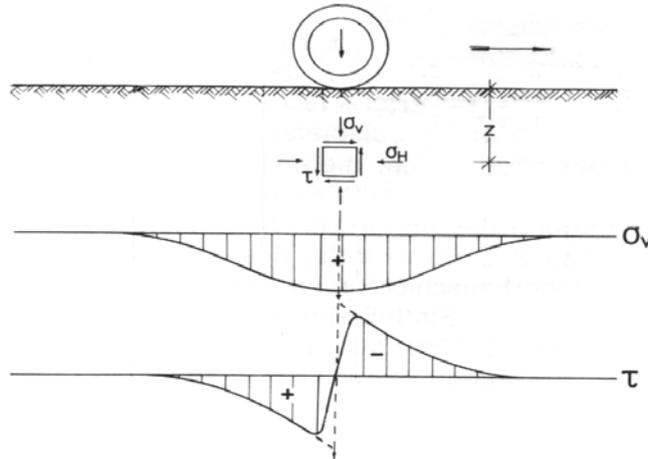
Abb. 2.1 Durch Verkehrslast verursachte Durchbiegung und Moment in der Platte (Weinhold und Gerlach, 1965)

Die Durchbiegung ist nach Westergaard proportional zur Spannung zwischen Platte und Unterlage, d. h. die Platte schwimmt gleichsam auf einer schweren Flüssigkeit. Die reaktive Stützkraft, die Reaktion des Untergrundes auf die Platte, ist damit proportional zur Deflektion, der Einsenkung der Platte.

Unter der Last treten Zugspannungen an der Plattenober- und -unterseite auf (siehe Abbildung 2.1). Mit der Bewegung der Last verschieben sich auch die Zugspannungen über die ganze Platte. Obwohl wegen der vorhandenen Momente die Platte oben und unten bewehrt sein sollte, sind die Betonfahrbahnen aus wirtschaftlichen Gründen in der Regel unbewehrt, deren Beständigkeit einzig von der Betonfestigkeit und -qualität abhängt.

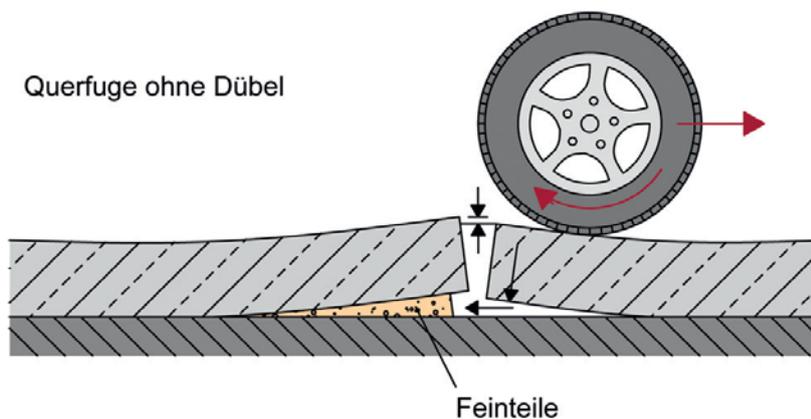
Abb. 2.2 Verformung der Platte bei unvollkommener Querkräfteübertragung (Prof. Dr. Ronald Blab; Betonstrassen Handbuch)

Bei der Beanspruchung der Platte durch den Verkehr sind grundsätzlich drei Lastfälle zu betrachten. Je nach Laststellung werden verschieden grosse Biegemomente erwartet. Am meisten werden die Plattenecken beansprucht. Aus diesem Grund sollen die Fugen verdübelt sein, um die Querkräfte von einer Platte auf die andere zu übertragen und so die Momente zu verringern (Abbildung 2.2).

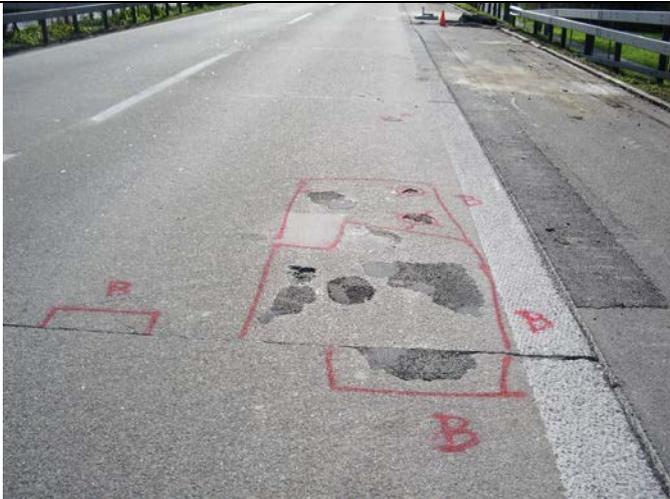
<p>A1 SG Buriert</p> <p>Kanten und Oberflächenschäden</p>

Abb. 3.1 Schadenbilder in Abhängigkeit der Ausführungsart

Abbildung 3.1 zeigt die häufigsten Schadenbilder in Bezug auf die jeweilige Ausführungsart des Belages.

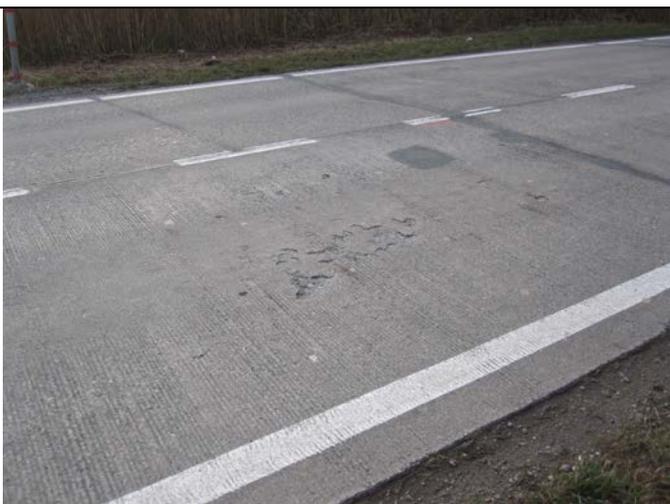
<p>Abplatzungen</p> <p>Ursache ist die zu hoch liegende Bewehrung</p>

Oberflächenschäden sind vor allem an den zweischichtigen, bewehrten Betondecken – ebenfalls aus der Einbauperiode 1960 – 1975 – festzustellen. Durch den Einsatz von Schienenfertigern mit Plattenvibratoren wurden während des Vibrierens des Oberbetons die auf der Betonunterschicht (auf -5cm) aufgelegten Bewehrungsnetze „nach oben vibriert“. Die Überdeckung der Bewehrung beträgt daher meistens nur zwischen 1 bis 3 cm. Die geringe Betonüberdeckung begünstigt die Korrosion des Stahls und bewirkt nach 18 – 25 Jahren die bekannten Abplatzungen an der Oberfläche. Durch das schnellere Abtrocknen des Normalfahrstreifens infolge grösserer Verkehrsbelastung ergeben sich bedeutend mehr Trocken-Nass-Phasen als auf dem Überholfahrstreifen, was sich negativ auf das Schadenausmass bei den Betondecken auf Autobahnen auswirkt: Der Normalfahrstreifen weist in der Regel 2- bis 4-mal mehr Abplatzungen auf, als der Überholfahrstreifen.

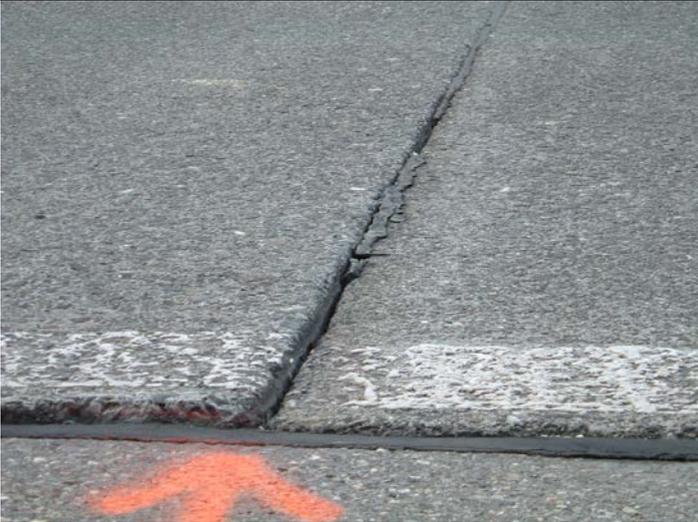
<p>Schaden A13 bei BadRagaz</p>

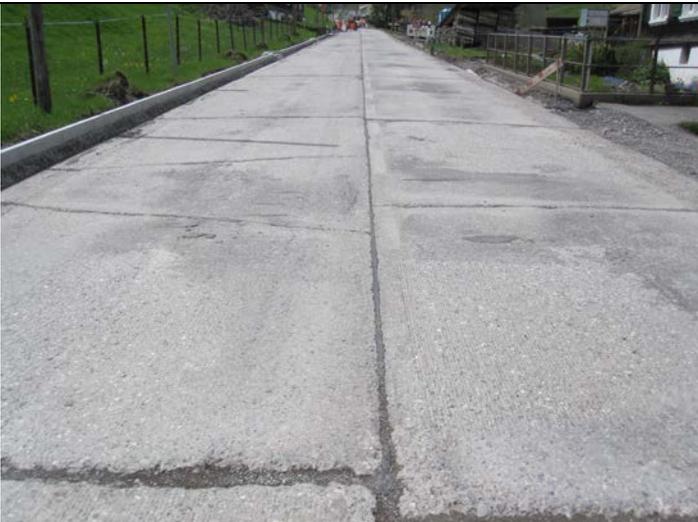
<p>Querrisse Ursache sind die zu grossen Plattenlängen</p>

Plattenrisse entstehen vor allem durch Sekundärsetzungen im Laufe der Nutzungsdauer. Betonstrassen mit Plattenlängen von 8 – 12 Metern, wie sie bis ca. 1960 eingebaut worden sind, weisen als Hauptschadenbild überwiegend Querrisse auf, einerseits wegen des aus heutiger Sicht unglücklichen Längen-/Breitenverhältnisses von 3 bis 4, und andererseits wegen des nach über 40 Jahren Nutzungsdauer mit Sicherheit unterdimensionierten Belagsaufbaus (Belagsdicke).

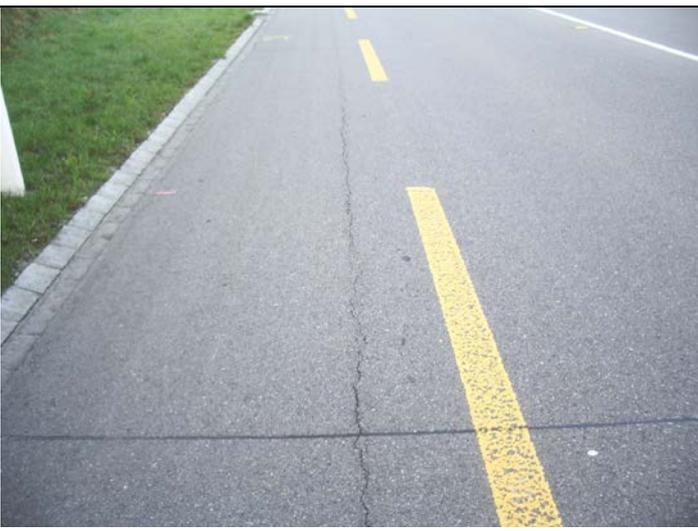
<p>Risse in der Asphaltüberdeckung bei Elsau-Elgg Ursache ist dass die Fugen nicht geschnitten wurden</p>

Alle Strecken, ob Autobahnen oder Kantonsstrassen, bei welchen die Querfugen im Asphaltbelag geschnitten wurden, präsentieren sich auch nach über 10-jährigem Gebrauch in ausgezeichnetem Zustand. Dort, wo auf diese Massnahme verzichtet wurde, traten früher oder später Risse über den Querfugen auf. Die Forschungsarbeit 12/00 [1] gibt darüber detailliertere Auskunft. Die Faustregel bestätigt sich in etwa:

Diese Risse verlaufen selten gradlinig über der Fuge und treten vielfach auch als Parallelrisse auf. Da die Sanierung solcher Risse einen grösseren Unterhaltsaufwand benötigt [1], sind bitumenhaltige Belagsüberzüge – bis zu einer Dicke von 5 cm – über den Querfugen immer zu schneiden.

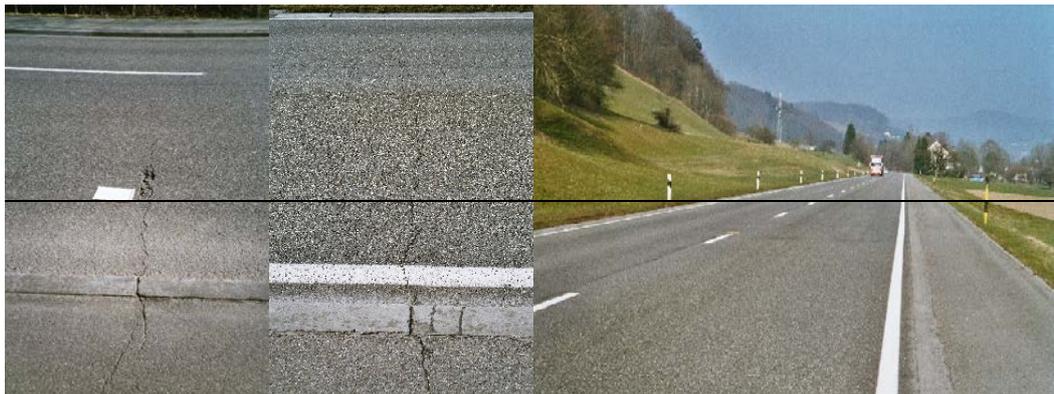
Abb. 5.1 Schadenbilder an der Hauensteinstrecke Beobachtungen:

Bei der Besichtigung der Strecke im Frühjahr 2003, nach vier Wintern, zeigen sich in unregelmässigen Abständen Risse über den Querfugen; im Mittel traten diese Risse alle 100 m in Erscheinung. Über einer Querfuge ist der Asphaltbelag sogar stark aufgebrochen. Hier weisen die Betonplatten im Querfugenbereich offensichtlich Vertikalbewegungen auf. Da das Stahlgeflecht ein relativ starres Gebilde ist, wird bei vertikalen Plattenbewegungen der Asphaltbelag stärker in Mitleidenschaft gezogen, als bei einem (flexiblen) Geovlies.

Aufbau: Der vorhandene Betonbelag wurde bis in eine Tiefe von 50 mm abgefräst,
SAMI: Belagsbewehrung Stahlgeflecht, eingeschlämmt mit Slurry-Schicht
Belag: Zweischichtig, 4 cm HMT 16 S und 2,5 cm SPA 8 S
